# Calamiteit stuw Borgharen en doorbraak oude overlaat Bosscherveld

Ir. Wim Kortlever, Rijkswaterstaat

# Stuw Borgharen en Bosscherveld

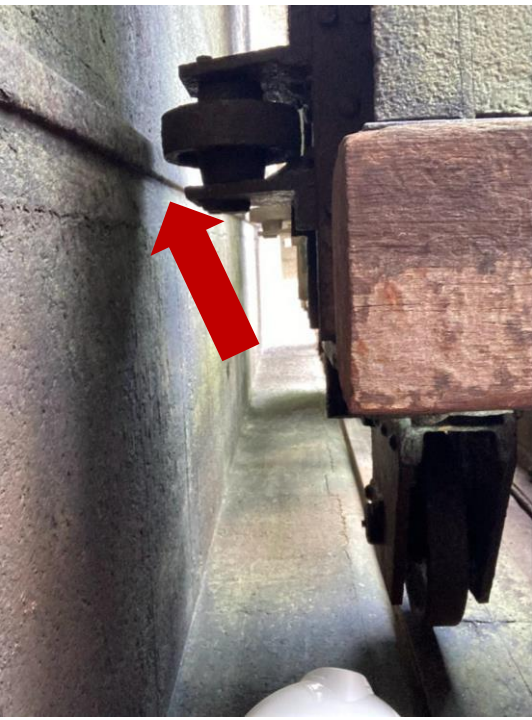
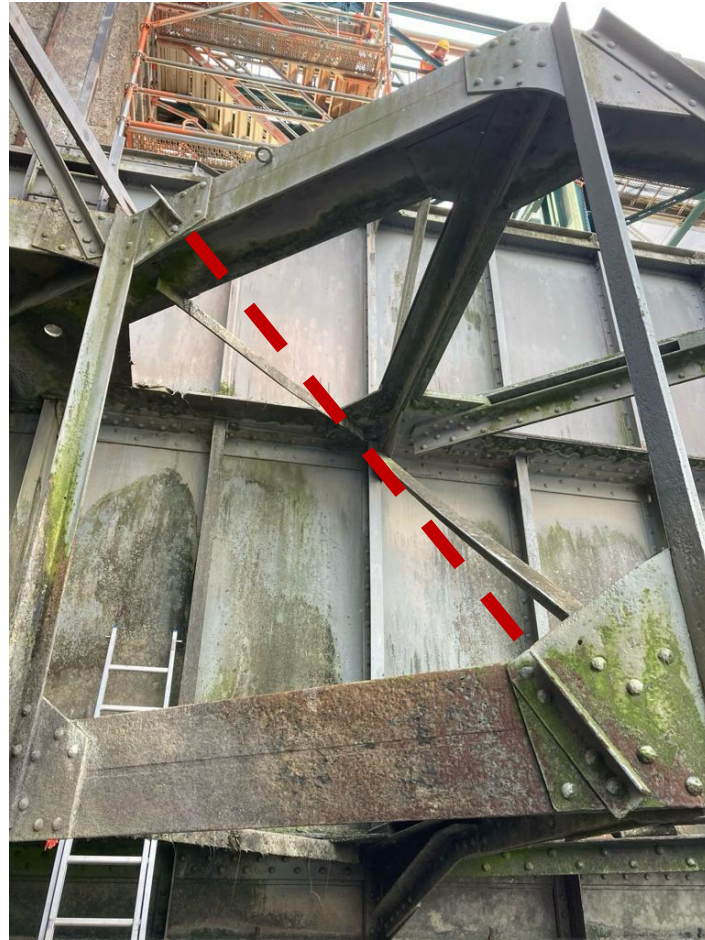
# Stuw Borgharen

Vanwege grote  
onderhoudsachterstand:  
Scheepvaartschuif (30 m)  
blijft op drempel

Noodmaatregel: plaatsen  
onderhoudskering

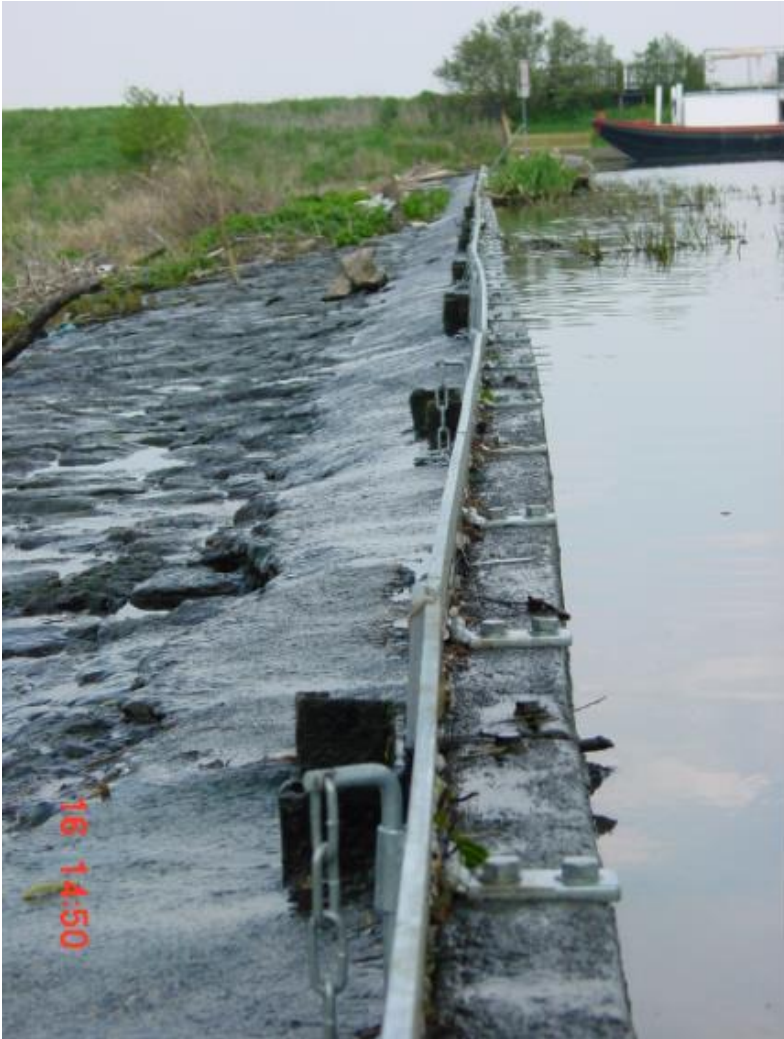
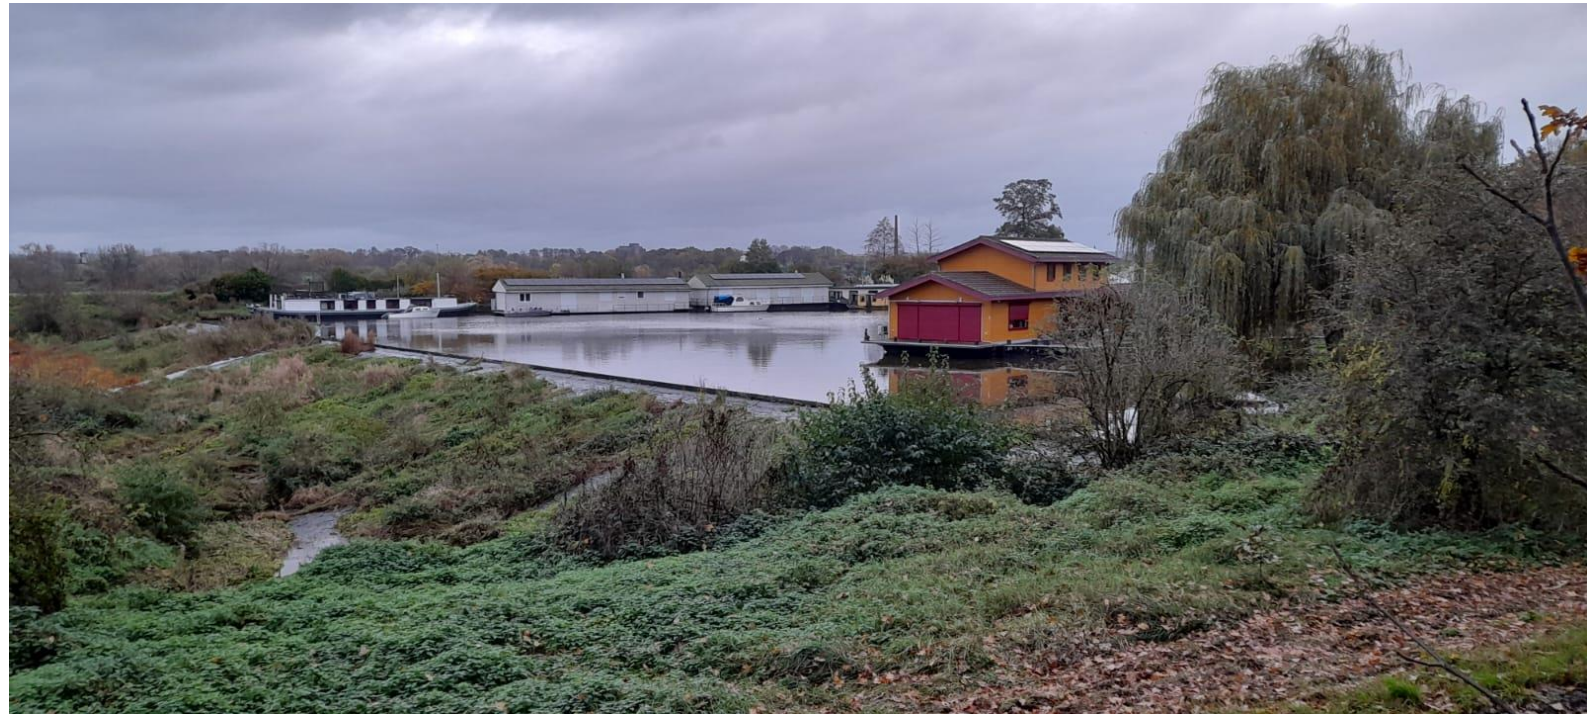
# Oude overlaat Bosscherveld

Recente schades aan bekleding  
2014 (bedienfout stuw )  
2021 (hoogwater)

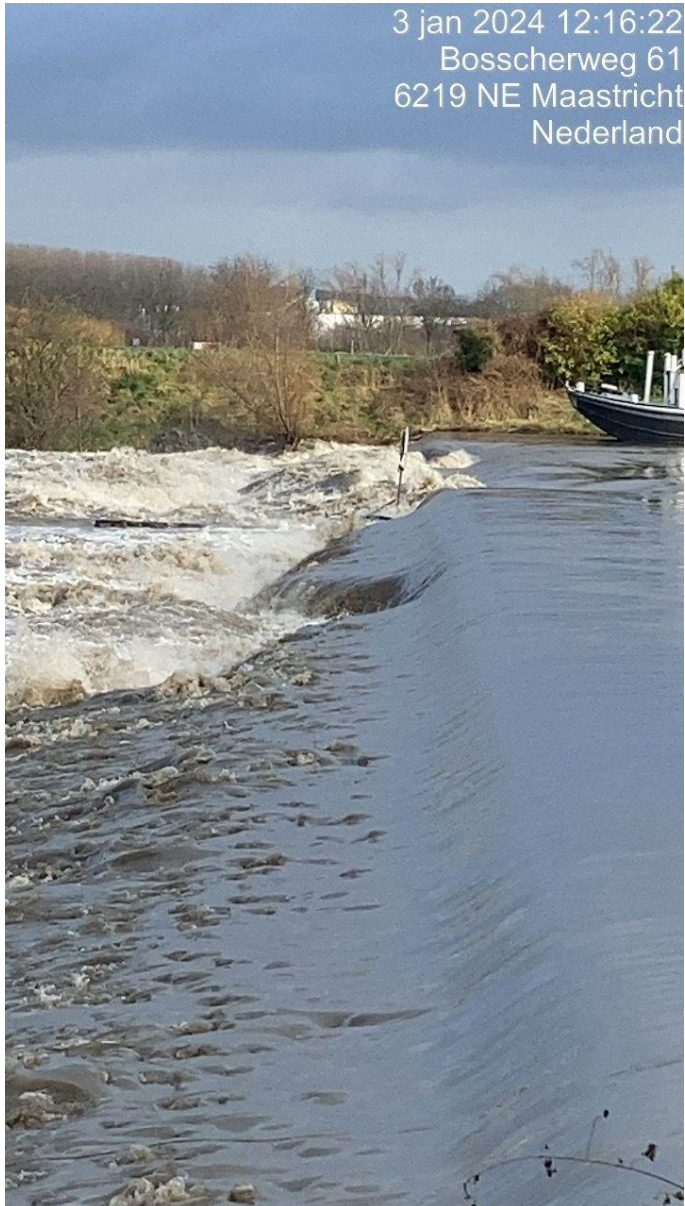
# Doorbraak oude overlaat 3 januari

Kruin overlaat NAP + 44,05 m

Begin bezwijken, circa

| Maas | 1500 m <sup>3</sup> /s |
| Borgharen Julianakanaal (boven) | NAP + 44,85 m |
| Borgharen Beneden | NAP + 42,15 m |

Verval 2,7 m

0,6 meter water over de kruin

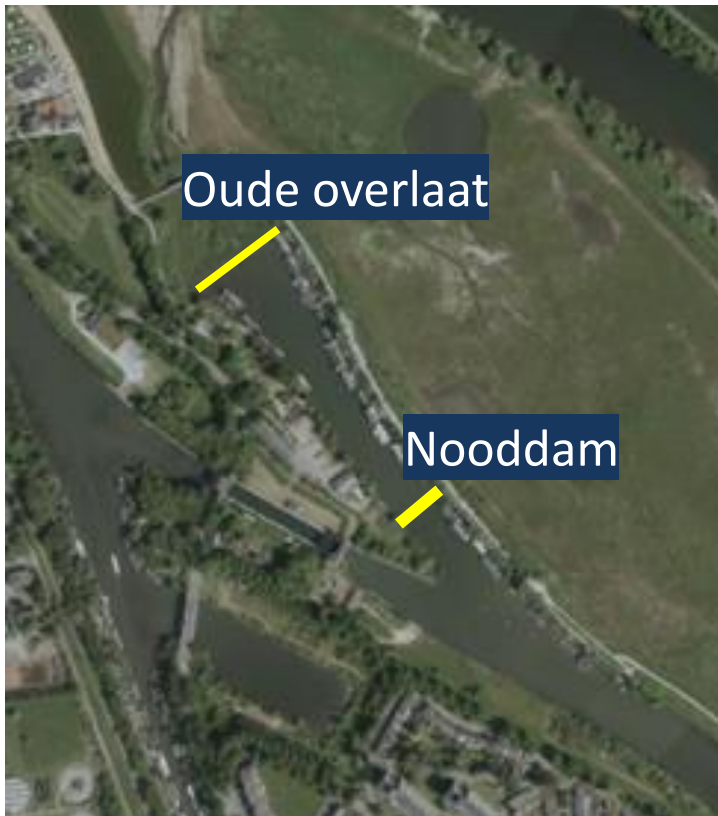
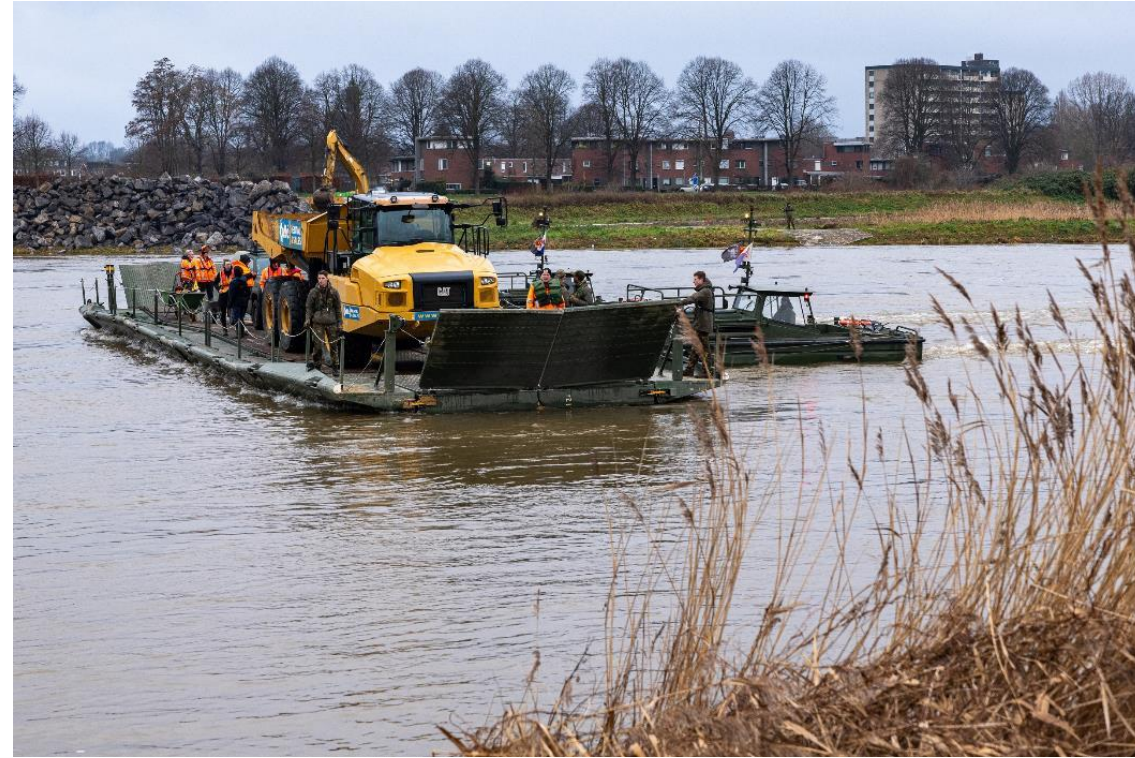
# Noodmaatregel tegen doorbraak

Korte nooddam op toegankelijke locatie

Verkleinen gat in oude overlaat

2 Chinooks droppen in twee dagen 120 netten van 4 ton waterbouwsteen

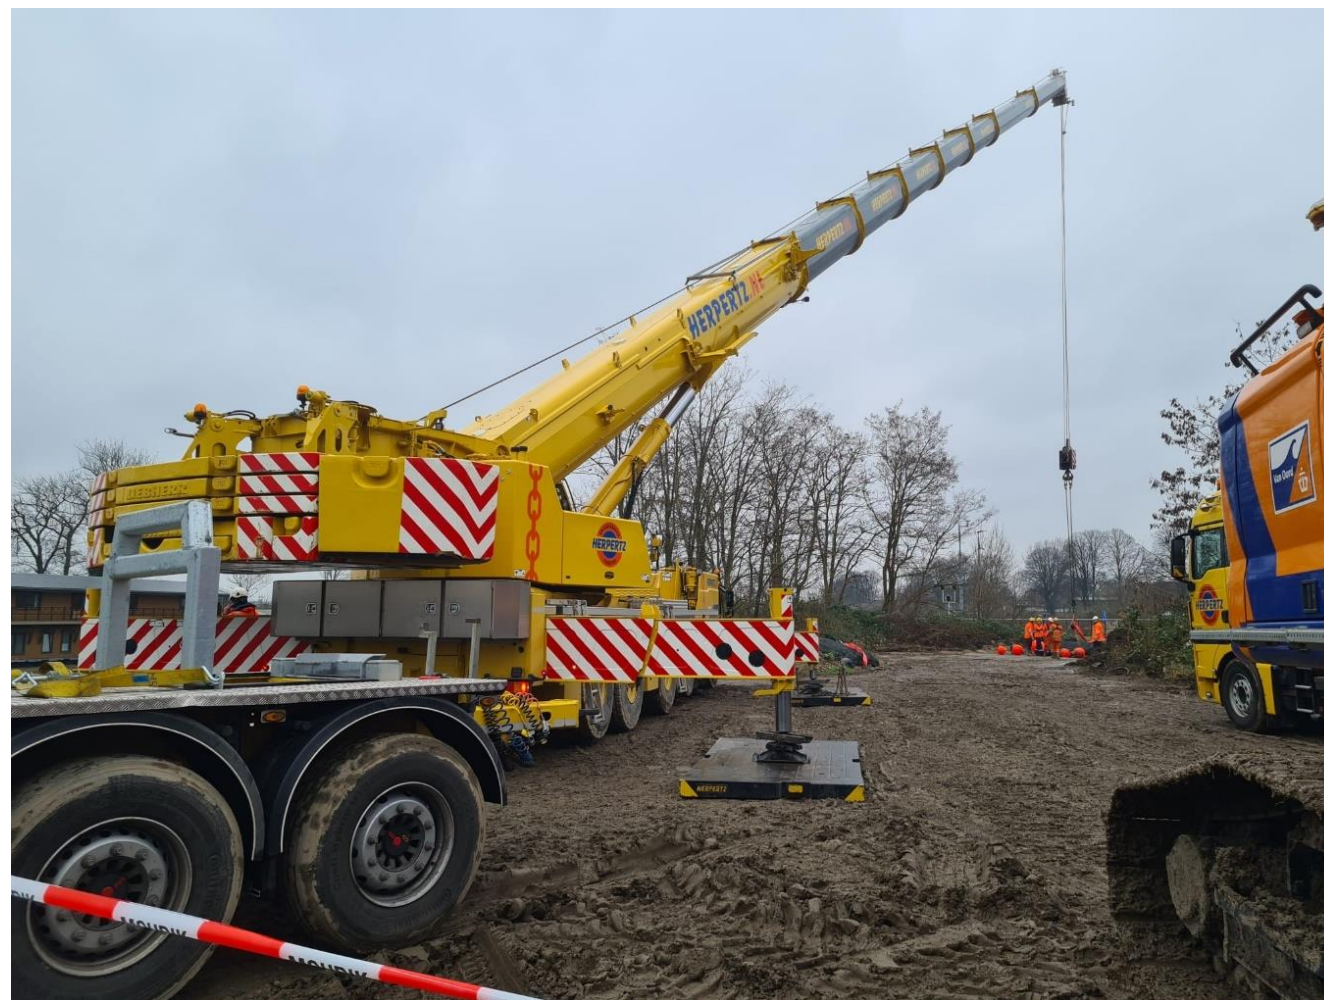
# Sluitgat ➡ bodemverdediging

Telescoopkraan met vlucht 40 m

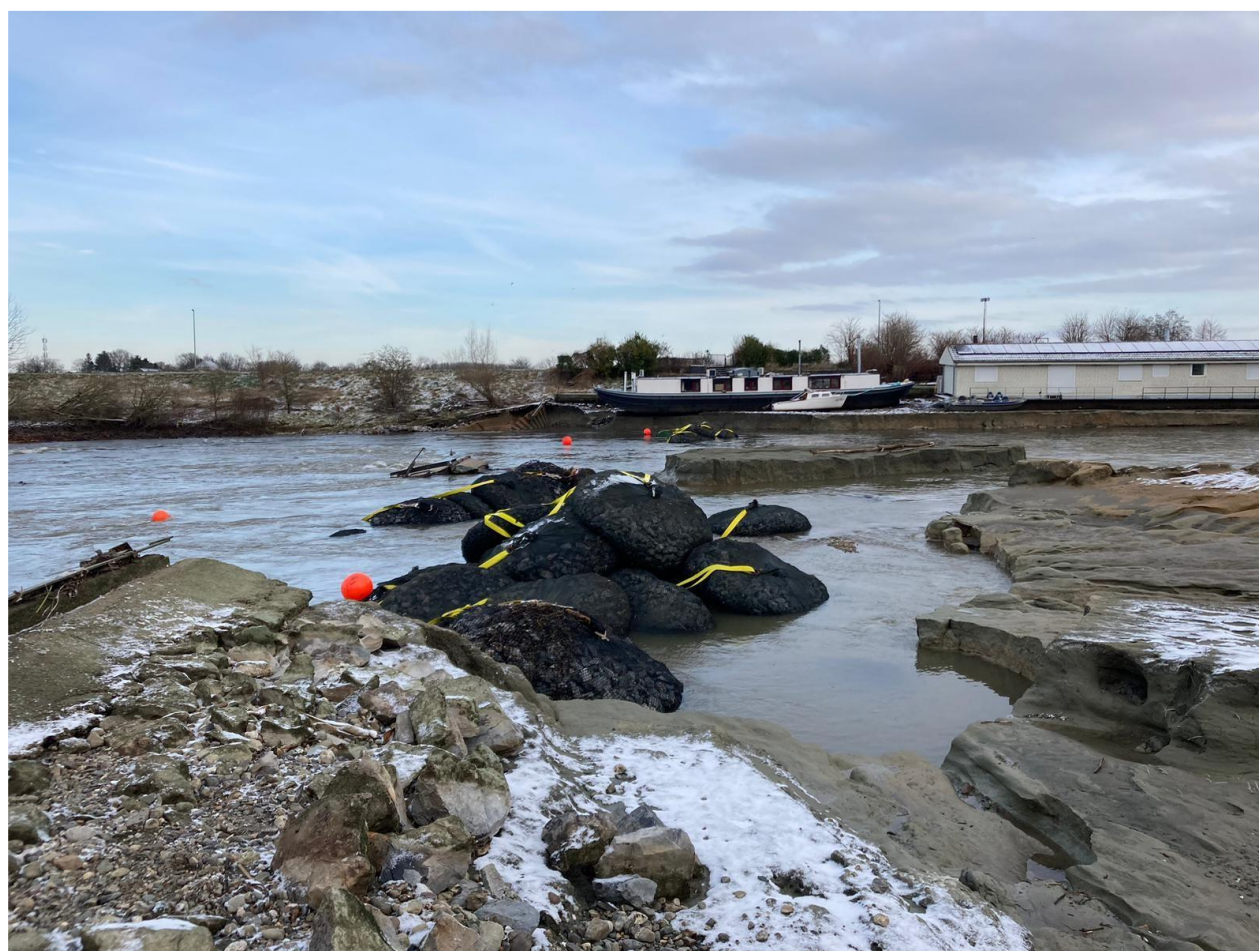
# Oude overlaat valt droog Woonboten op bodem

Bodem achter  
nooddam 6 m  
dieper

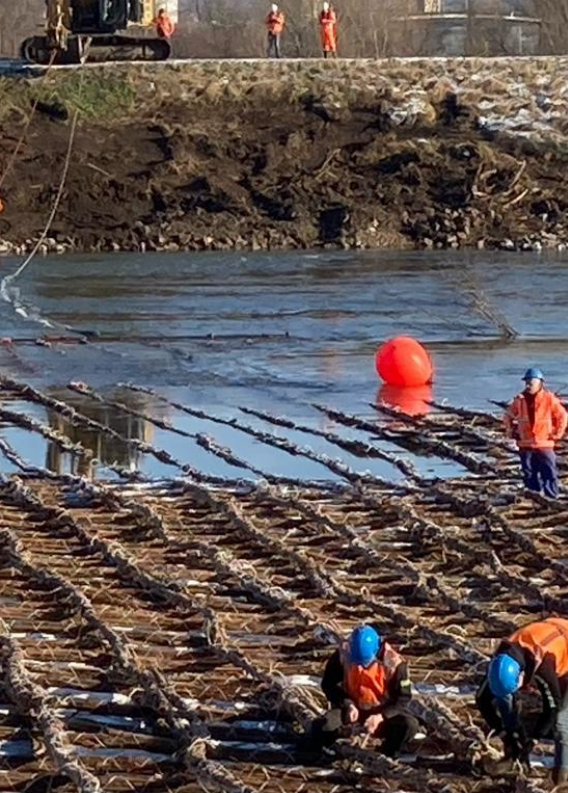
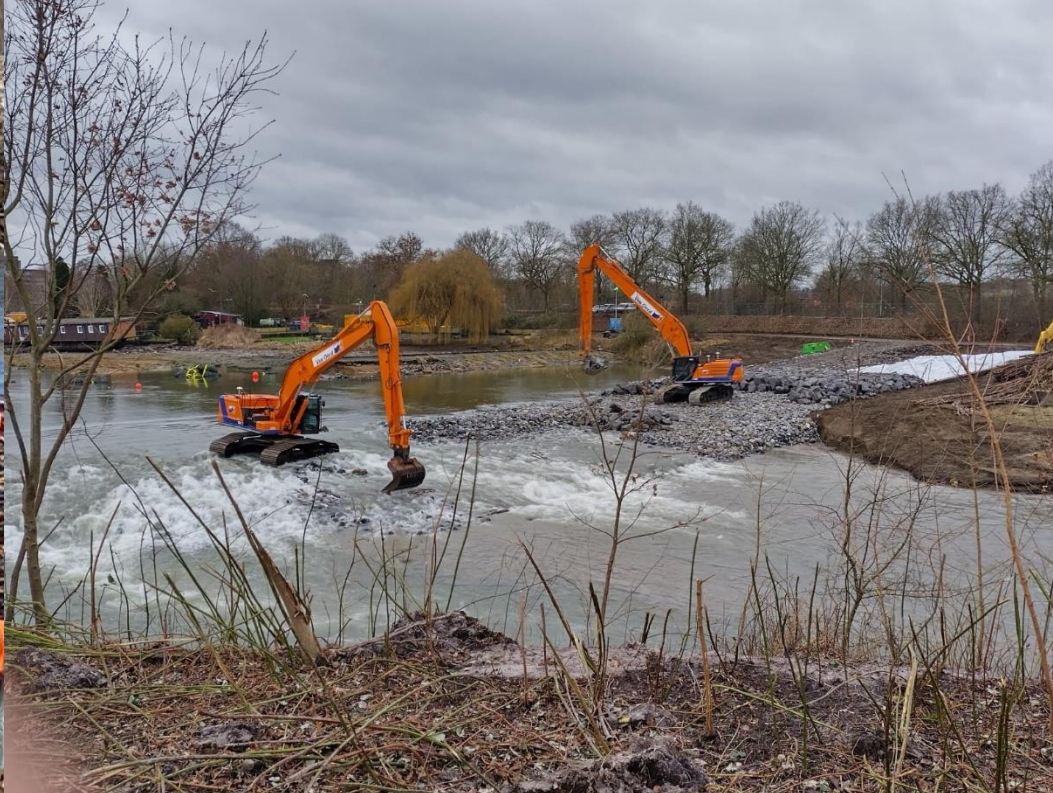
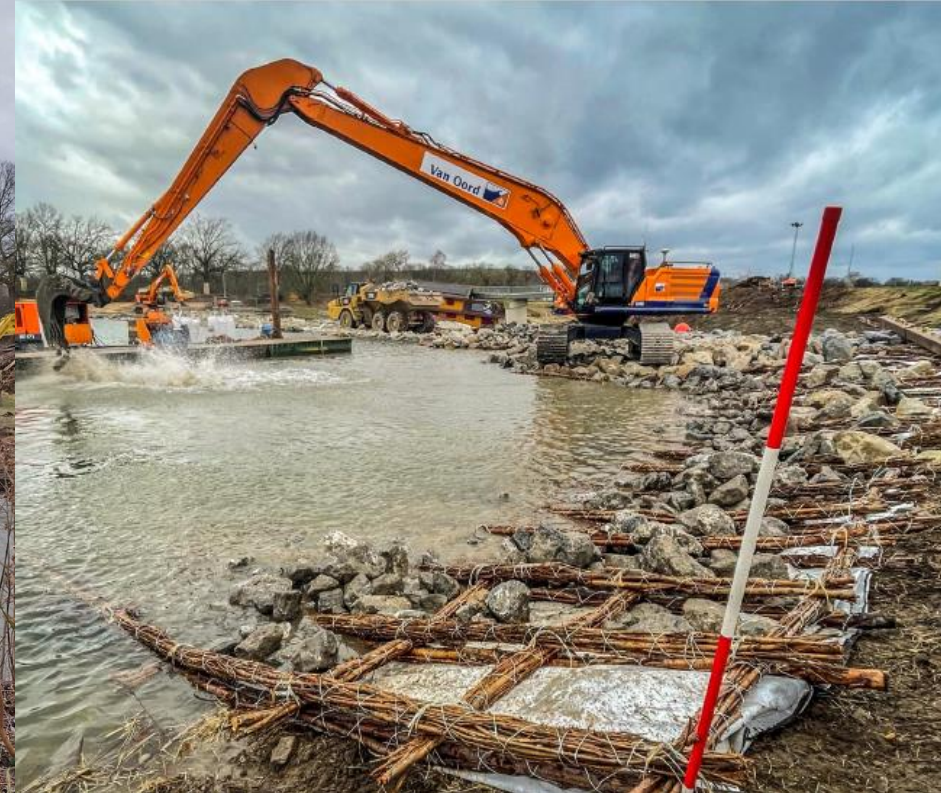
# Nieuwe, tijdelijke overlaat achter oude overlaat

## Maatregelen voor onderloopsheid

Half februari gereed, peil hersteld, woonbootbewoners kunnen terug

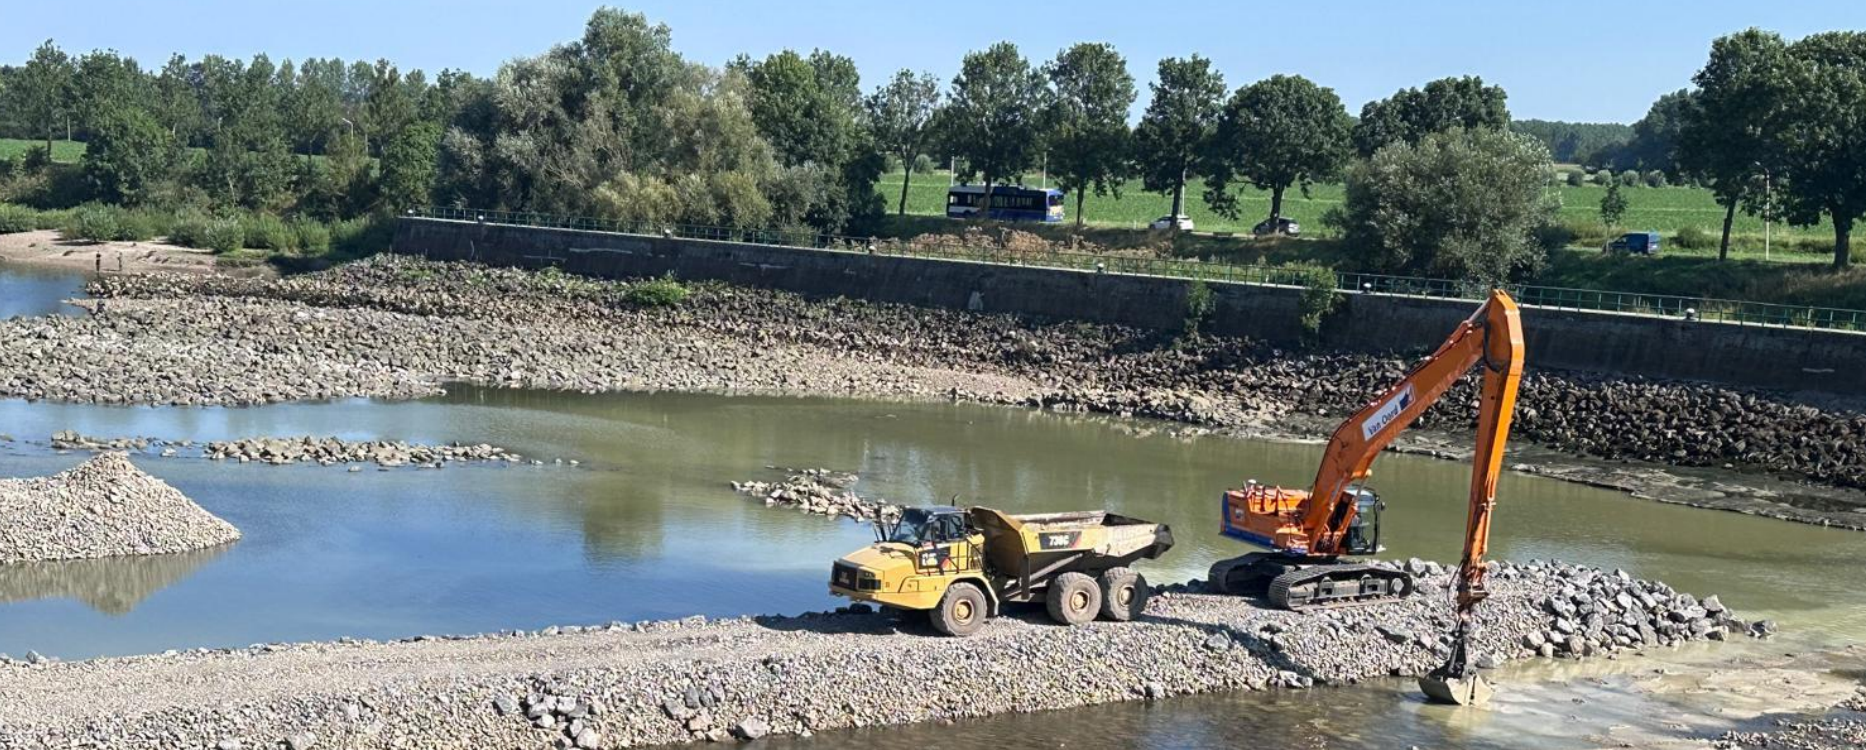
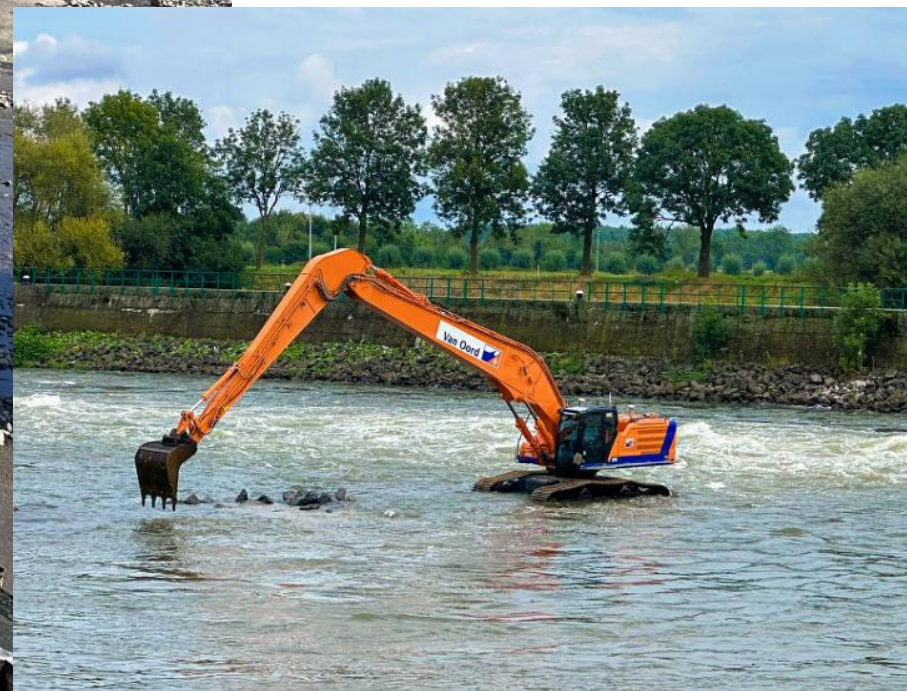
Bodemverdediging  
Stuw Borgharen  
benedenstrooms

Herstel  
bodemverdediging

Werken vanaf kades

Bodemverdediging achter stuw/vistrap  
grootste deel hersteld (!)
